Oprava nádrže ČOV Tanvald

Kontrola funkčnosti systému MasterSeal 7000 CR po dvou letech od aplikace dopadla výborně.

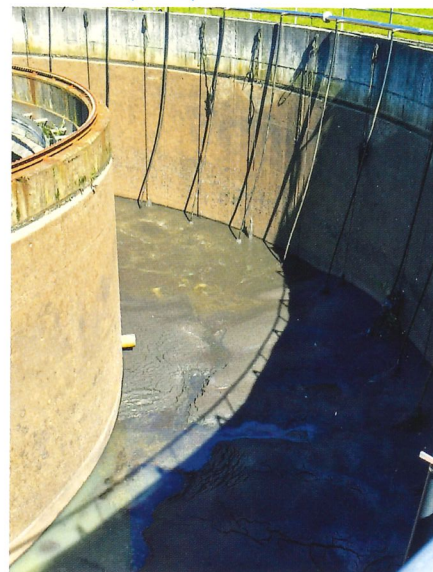
Před dvěma lety, v roce 2019, byla na ČOV Tanvald opravena nádrž bioaktivace. Tehdejší konstrukce kruhové nádrže trpěla vlivem agresivního prostředí degradací betonu a korozí odhalené výztuže. Diagnostika odtrhovými zkouškami v souladu s normou ČSN EN 1542 odhalila nedostatečnou přídržnost podkladního betonu, proto bylo přistoupeno ke kompletní sanaci železobetonové konstrukce.

ČOV Tanvald před opravou

Po otryskání stěn včetně dna betonové konstrukce a pasivaci výztuže byly pro reprofilaci betonu použity kompozitní bazaltové sítě ORLITECH, které jsou ve srovnání s klasickým kari sítěmi 3× pevnější a 7× lehčí. Jsou odolné vůči korozi. Nevedou teplo ani elektrický proud a zejména vyžadují poloviční krytí, což má vliv na zpětnou montáž technologie a ve výsledku jsou tak i ekonomicky efektivnější.

Zásadním rozhodnutím, které má vliv na dobu životnosti nádrže, byl výběr materiálů pro povrchovou úpravu betonové konstrukce, vystavené extrémním podmínkám odpadních vod. Byl vybrán systém MasterSeal 7000 CR, toho času novinka uvedená na trh v roce 2018 společností Master Builders Solutions BASF. Systém MasterSeal 7000 CR je založen na technologii Xolutec, vyvinuté pro zvýšení odolnosti betonových konstrukcí vůči

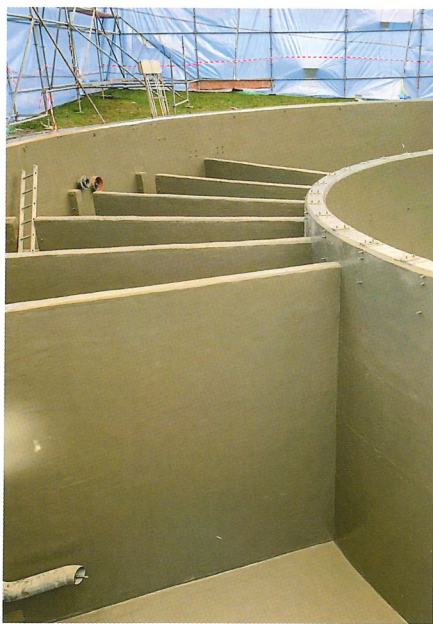
Nyní po dvou letech od opravy jsme zkontrolovali stav ČOV. Nádrže jsme částečně vypustili a prohlédli stav ochranného hydroizolačního nátěru v opravené nádrži. Můžeme konstatovat, že po dvou letech nepřetržitého provozu nebyly zjištěny žádné nedostatky. Stav nádrže je totožný se stavem, v jakém byla předána po dokončení stavby.

ČOV Tanvald po opravě

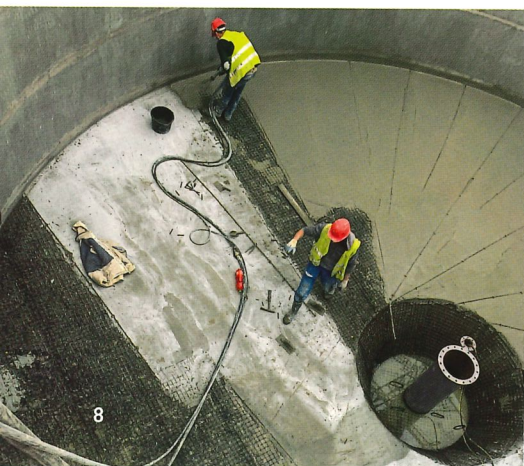
Stavební práce byly zahájeny v září 2019 a v souvislosti s klesající teplotou v průběhu noci a technickými požadavky na aplikaci specifických materiálů bylo nezbytné nad nádrž postavit vytápěný stan.

ČOV Tanvald při opravách
