**Projekt:**  
BASF Parkeringskælder

**Sted:**  
Stadsgraven, København K

## Renovering af P-kælder med MasterSeal Traffic 2263

# Renovering af parkeringskælder

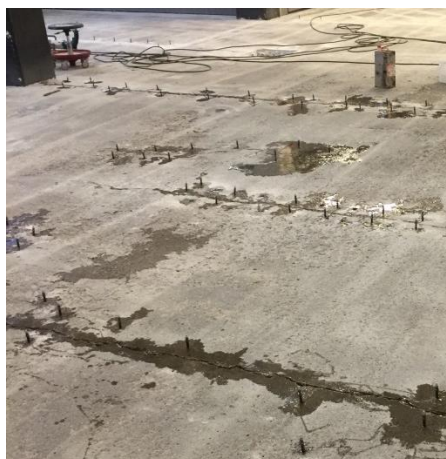
Det revnede og delvist løse underlag blev injiceret med MasterInject 1360.

I kælderen blev der skiftet brønddæksler og lavet nye afløb som blev omstøbt med epoxymørtel MasterTop P 621 + kvartssand. Det revnede og delvist løse pudslag blev på kritiske steder injiceret vha. epoxy-injektionsproduktet MasterInject 1360.

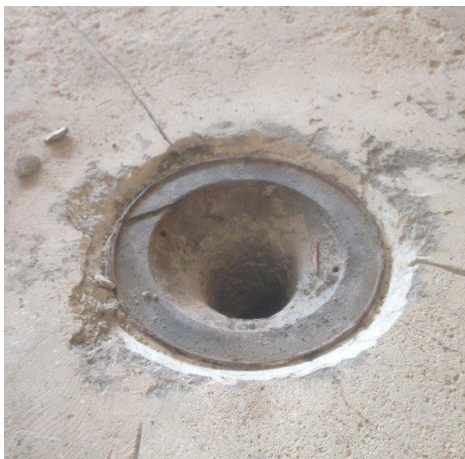
Før: De gamle afløb måtte udskiftes.

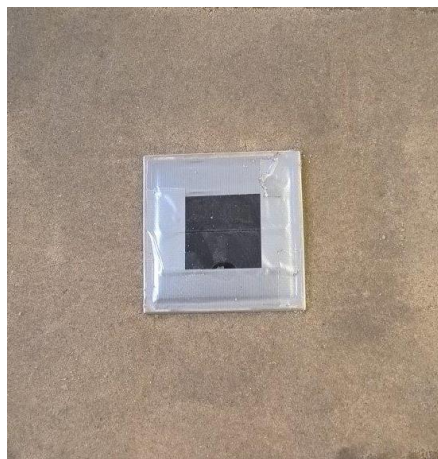
Efter: Afløbet er omstøbt med epoxymørtel af MasterTop P 621 tilsat kvartssand.
