Renowacja i naprawa kondygnacji dachowej parkingu w Centrum Handlowym „KLIF”

## Parking dachowy Centrum Handlowe "KLIF" w Warszawie

System MasterSeal Traffic 6689

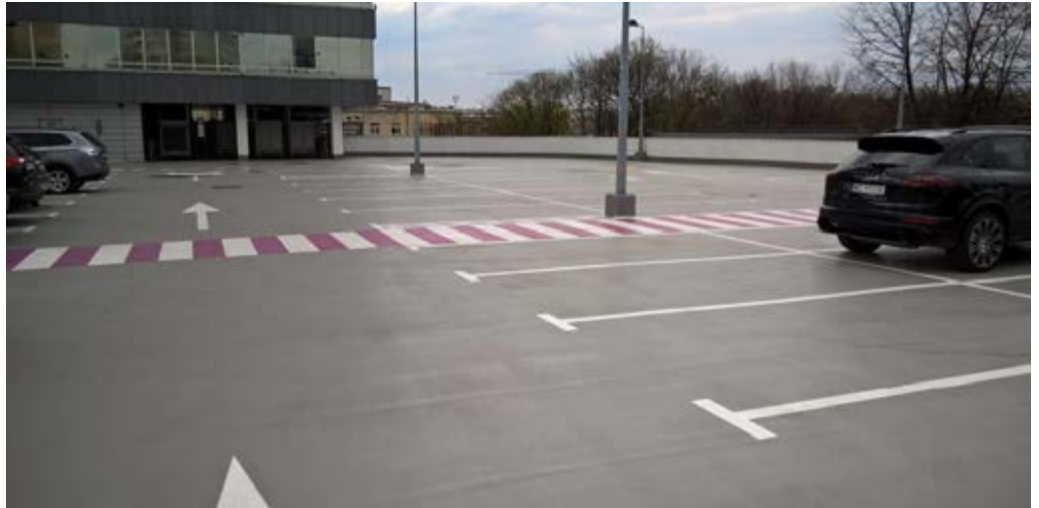
Wygląd wykonanej powłoki parkingowej MasterSeal Traffic 6689

Program prac obejmował kompleksowe wykonanie polimocznikowej nawierzchni parkingowej w galerii handlowe „KLIF”.

Przed wykonaniem systemu natryskowego MasterSeal Traffic 6689 dokonano właściwego

przygotowania podłoża polegającego na usunięciu starych warstw nawierzchni, wymiany odwodnień, wymiany profili dylatacyjnych oraz miejscowych napraw powierzchni betonowych. Ze względu na wcześniejsze problemy z powierzchniami parkingowymi w tymże centrum handlowym, właściciel po wielokrotnych rozmowach z przedstawicielami firmy ELIN i BASF zdecydował o zastosowaniu na powierzchni parkingowej naszego nowoczesnego rozwiązania MasterSeal Traffic 6689 w wersji „OverSpray” z zamknięciem systemu lakierem poliasparginowym.
