Loaysa Wassertank

LOAYSA Wassertank

Abdichtung mit MasterSeal 6100 FX

Unsere Referenz in Granada (Spanien): Loaysa Wassertank

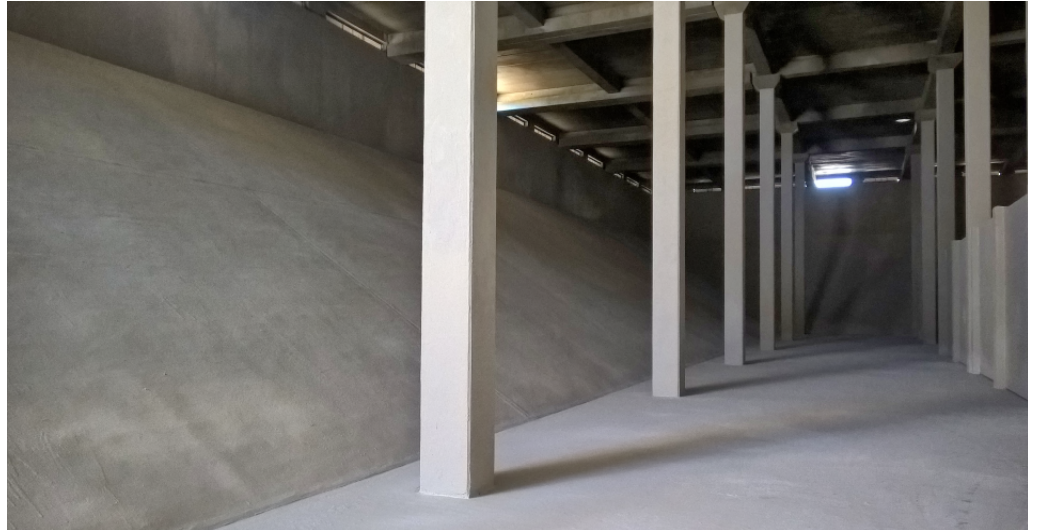
Der rechteckige Tank weist ein Fassungsvermögen von 60.000m³ auf und ist in drei kleinere Tanks unterteilt, welche durch Überwachungskorridore von einander getrennt sind. Die drei Tanks weisen jeweils eine Fläche von 47,20 x 59,20 m auf.

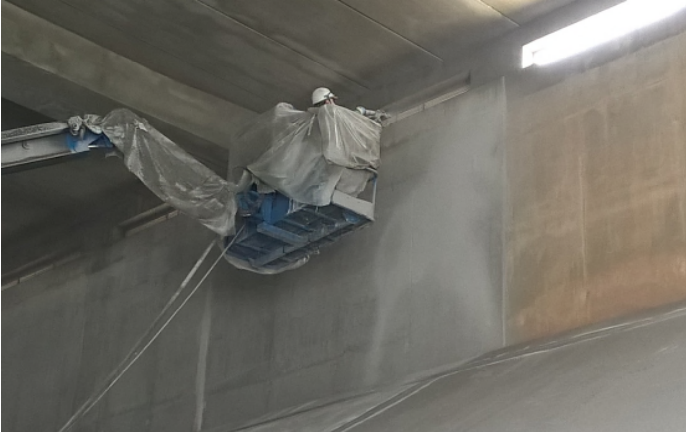
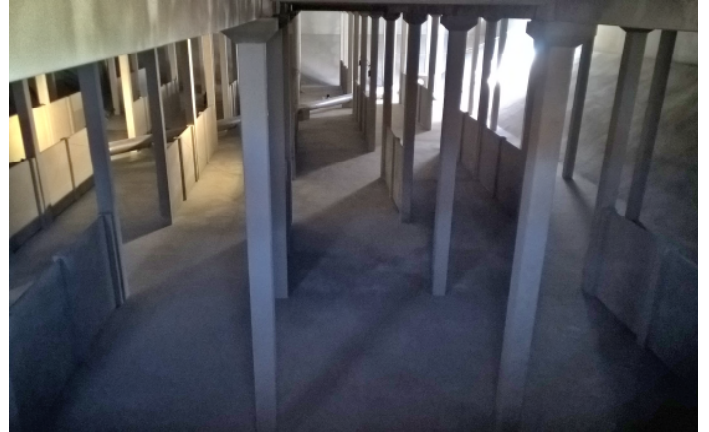
Abdichtung mit MasterSeal 6100 FX

- Oberflächenbehandlung und -ausgleich mit MasterSeal 531
- Strukturausbesserung mit MasterEmaco S 5400
- Abdichtung und Schutz des Untergrunds mit MasterSeal 531
- Versiegelung von wasserdruckbelasteten Bewegungsfugen mit MasterSeal 930 + 933, elastisches Fugendichtband und EP-Kleber
- Versiegelung von Fugen, welche einem geringen Wasserdruck und/ oder kleinen Bewegungen ausgesetzt sind mit MasterSeal NP 474
- Vollständige Abdichtung von Decke und Wänden mit MasterSeal 6100 FX

- Beschichtung von ca. 12.500 m² Gesamtfläche
- 2mm Schichtdicke bei 1,9 kg/m² Verbrauch von MasterSeal 6100 FX
- 1.5 km Fugen mit MasterSeal 930 + 933 abgedichtet
- Im Vergleich zu anderen zementären Zwei-Komponenten Abdichtungsmembranen konnten aufgrund des Einsatzes von MasterSeal 6100 FX ca. 18t Material eingespart werden.
