IMPERMEABILIZACIÓN CUBIERTA

Cubierta Banco Estado

Santiago Centro, Chile

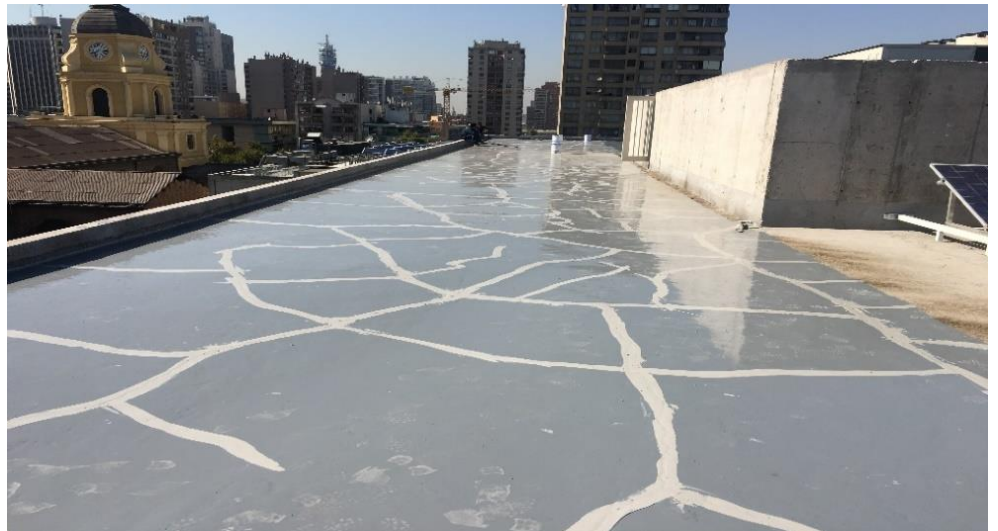
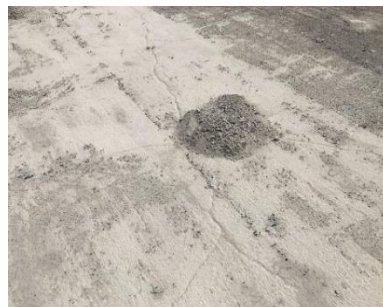
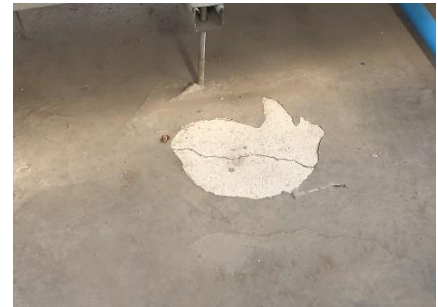
Se requiere retirar una membrana líquida de poliuretano, la cual se encuentra dañada y cortada con las grietas existentes en sobre losa de la cubierta.

La solución aplicada consistió en la aplicación de un recubrimiento impermeabilizante elástico transitable, base poliurea denominado MasterSeal® Traffic 2010, en su versión para tráfico peatonal (sin cuarzo de arena)

Retiro de producto con problema de elongación.
Revisión y repaso de grietas y fisuras.

Aplicación de producto, Primer P222 + una primera capa de Mseal 860 en 1mm de espesor, la cual selló en gran parte las grietas existentes.

Las grietas que no logró rellenar la capa de poliurea, se aplicó Mseal NP1.
