## Reparación Losa Estacionamiento Edificio

Costa Lilenes V Región

Reparación losa estacionamiento  
Costa Lilenes

Con Con Viña del Mar, Chile

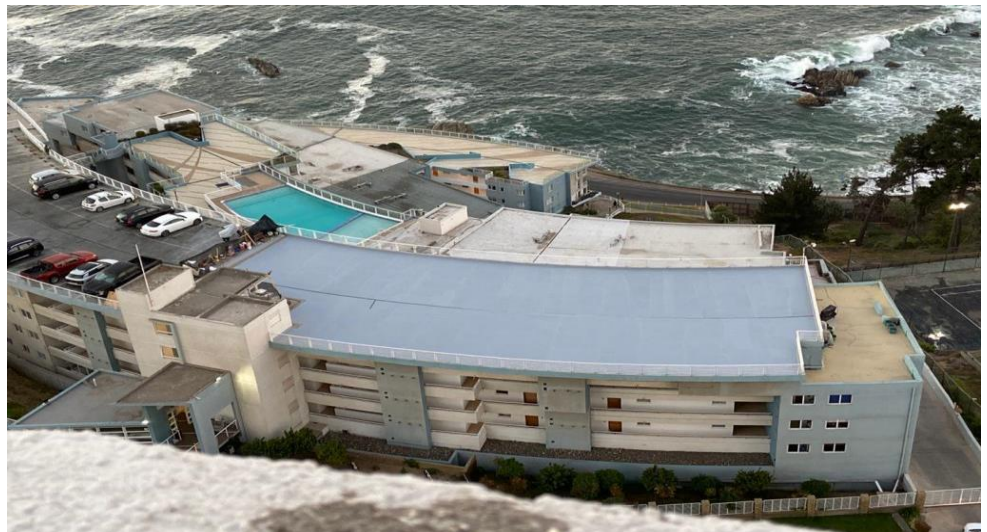
El Edificio Costa Lilenes presentaba serios problemas de filtraciones en su cubierta que además es la losa de estacionamiento del edificio

Se propone retirar la impermeabilización existente mediante escarificado. Posteriormente sellar todas las grietas y/o fisuras con nuestro producto MasterSeal NP 1 para luego proceder a aplicar nuestro sistema de impermeabilización transitable MasterSeal Traffic 1500
