REPARACIÓN E IMPERMEABILIZACIÓN

Foso Planta Ball

Reparación e Impermeabilización
foso Planta Ball

La Montaña 1550, Lampa,
Santiago

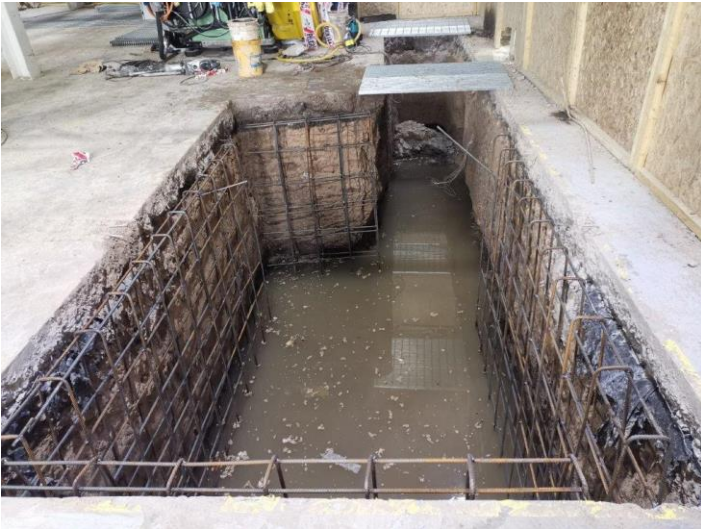
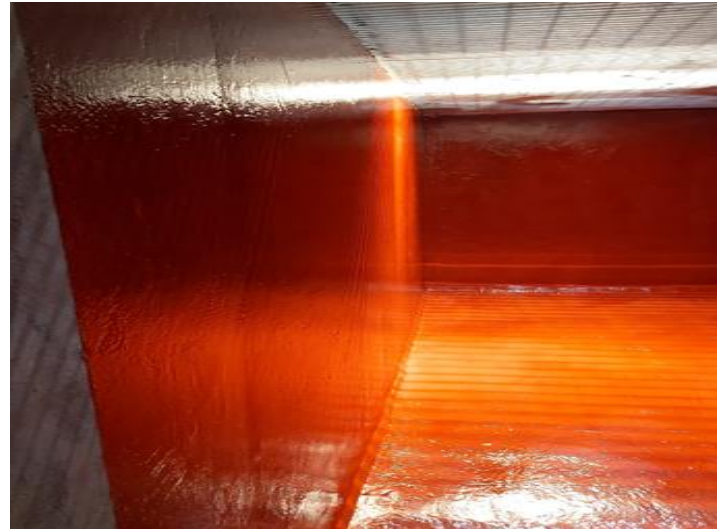
Foso Planta Ball, Lampa, Santiago.

Foso con problemas constantes de filtraciones, requiere realizar la reparación y ampliación del foso existente.

Realizar perforaciones a 45° para interceptar la fisura en la junta e instalar packers de inyección mecánicos.

Picar la arista muro losa e instalar el mortero hidráulico MasterSeal 590, realizando un cuarto de rodón en todo el perímetro

Inyectar la resina de poliuretano MasterRoc MP 355 1 K a través de los packers hasta obtener la infiltración.

Retirar los packers y sellar las perforaciones con MasterSeal 590.

En el caso que la infiltración de agua provenga de fisuras u oquedades (nidios o porosidad elevada) en los muros o losas, se deberá eliminar el hormigón suelto o abrir la fisuras, para posteriormente limpiar y reparar con MasterSeal 590.

Realizar un tratamientos superficial en todo el interior del foso, mediante un desbaste con disco de copa diamantado para generar un perfil de anclaje.

Aplicar impermeabilizante MasterSeal 7000CR para impermeabilizar foso.
