Impermeabilización de cubiertas y piscinas y protección del hormigón

Oeiras - Portugal

Impermeabilización cubiertas, piscinas y jardineras Poliurea y protección del hormigón con inhibidor de corrosión

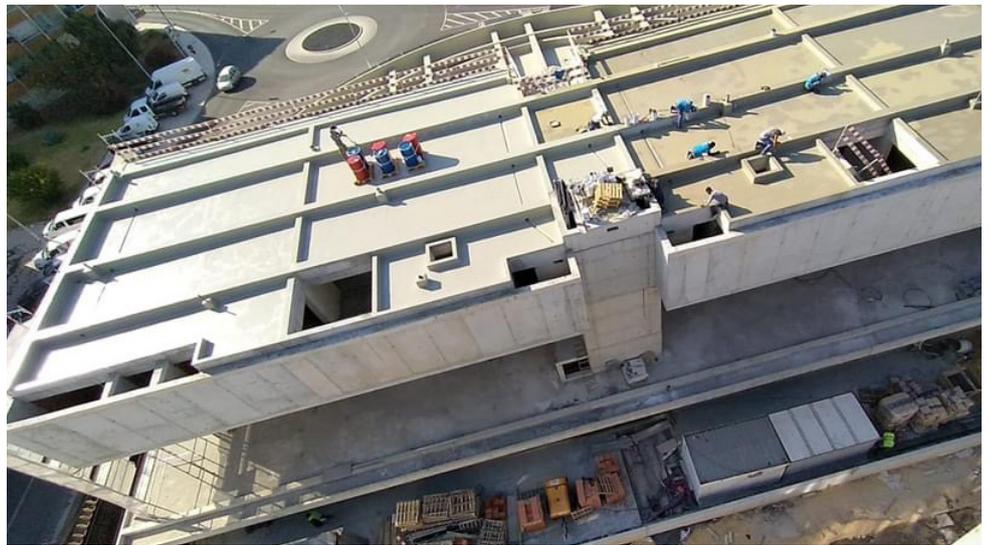
Impermeabilización de piscinas en cubierta con poliurea pura proyectada en caliente MasterSeal M 689

Para la impermeabilización de las piscinas también se emplea la membrana de poliurea pura MasterSeal M 689 y el acabado se realiza con gresite adherido con adhesivo de poliuretano MasterTile FLX 800 y rejuntado con MasterTile CR 770.

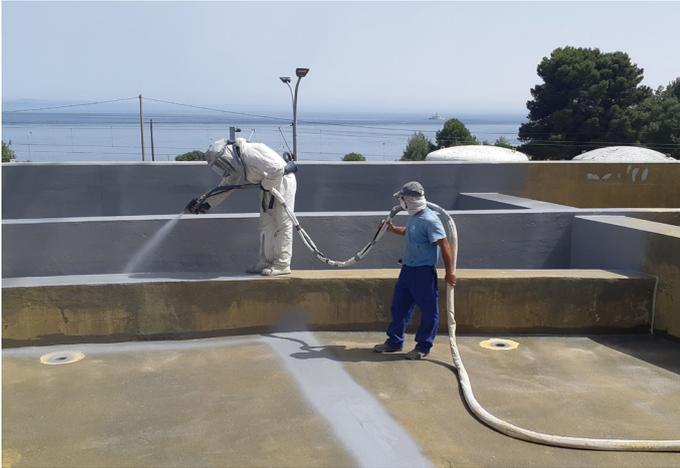
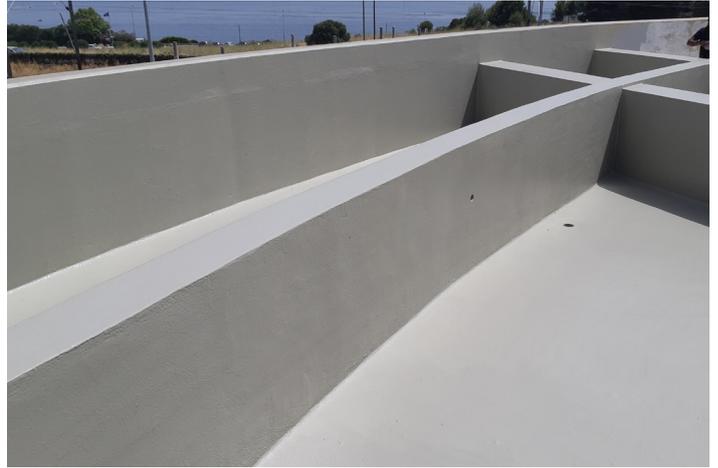
Proyección de poliurea pura en caliente MasterSeal M 689 sobre soporte imprimado y aspecto del acabado final en zonas de geometría compleja

La solución de impermeabilización de cubiertas consistió en la aplicación de una imprimación bicomponente de tecnología Xolutec MasterSeal P 770 apta para soportes absorbentes y no absorbentes y tanto secos como húmedos. Posteriormente se aplica por proyección en caliente la membrana impermeable MasterSeal M 689 de poliurea pura, y finalmente un acabado con pintura de poliuretano alifático monocomponente MasterSeal TC 259. De forma previa se tratan todos los puntos singulares: medias cañas, sumideros, etc.
