Impermeabilización lavadero de coches HELLO RENT A CAR

Gijón (Asturias)

## Impermeabilización lavadero de coches Sistema MasterSeal Traffic 2689

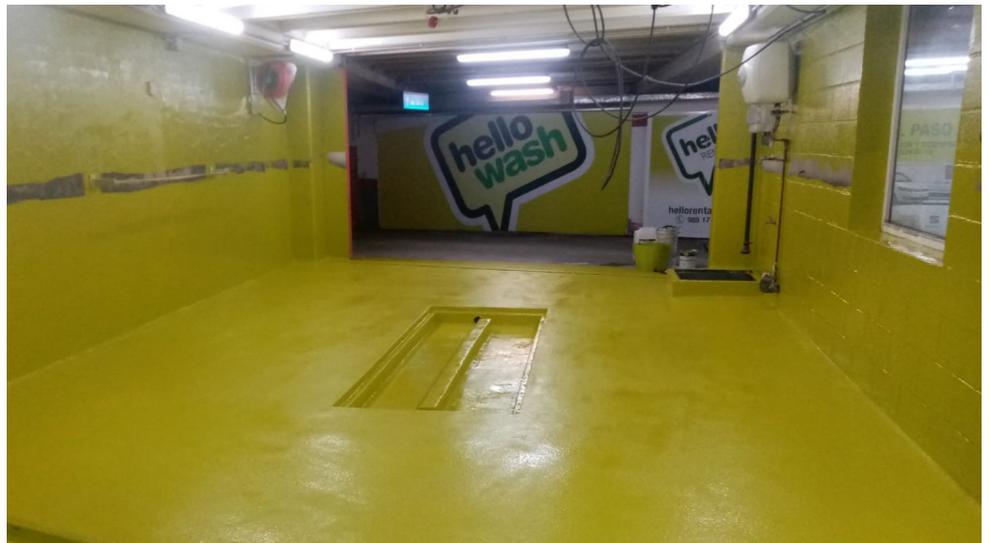
Impermeabilización con membrana de poliurea pura MasterSeal M 689 acabada con MasterSeal TC 681

La solución de impermeabilización consistió en la aplicación del Sistema MasterSeal Traffic 2689 compuesto de una imprimación bicomponente MasterTop P 622, posteriormente se aplica por proyección en caliente la membrana impermeable MasterSeal M 689 de poliurea pura, y finalmente un acabado con pintura de poliurea poliaspártica bicomponente alifática MasterSeal TC 681. De forma previa se tratan todos los puntos singulares: medias cañas, sumideros, etc.

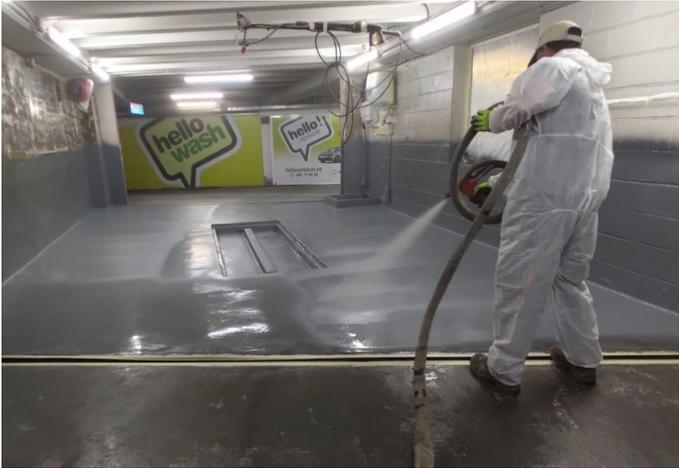
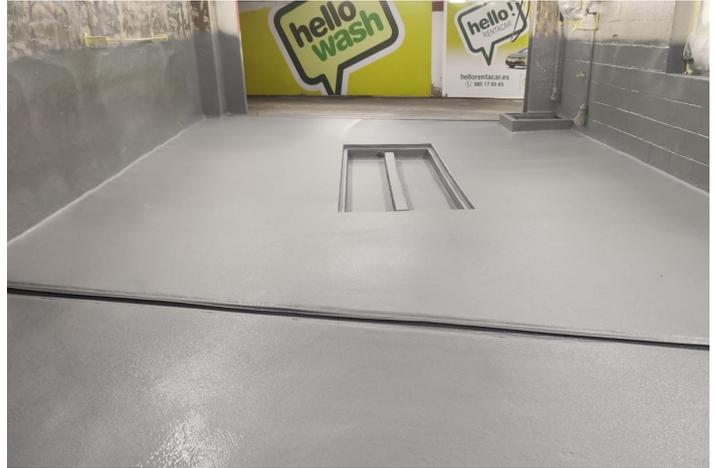
Proyección de poliurea pura en caliente MasterSeal M 689 sobre soporte imprimado y aspecto del acabado final de la impermeabilización antes de sellar
