Impermeabilización del nuevo puente en instalaciones de Orona

## Impermeabilización nuevo puente en Orona MasterSeal M 452

# Impermeabilización nuevo puente en Orona

## MasterSeal M 452

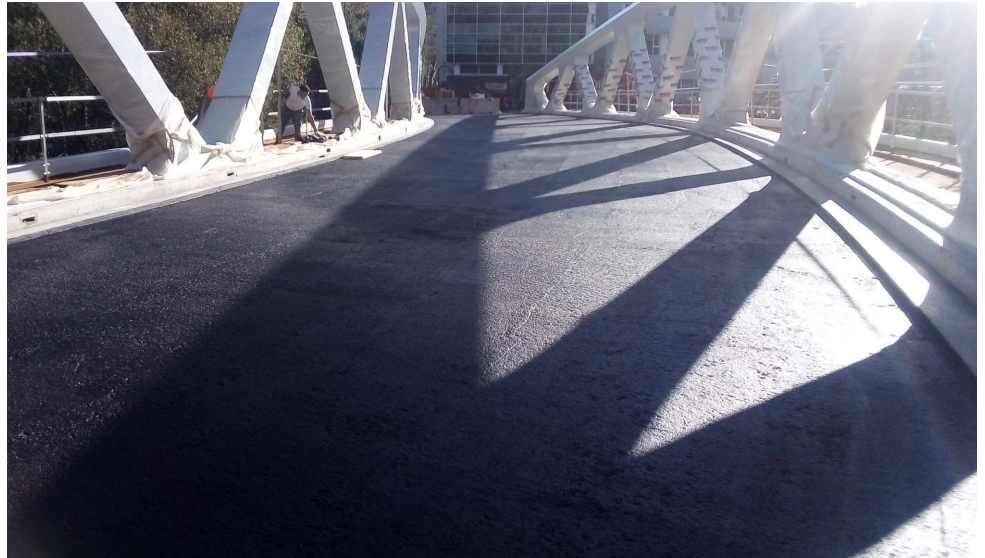
MasterSeal M 452: Impermeabilización nuevo puente Orona

Se pretende la aplicación de una membrana impermeable para la estructura del tablero del puente que la empresa Orona construye en sus instalaciones.

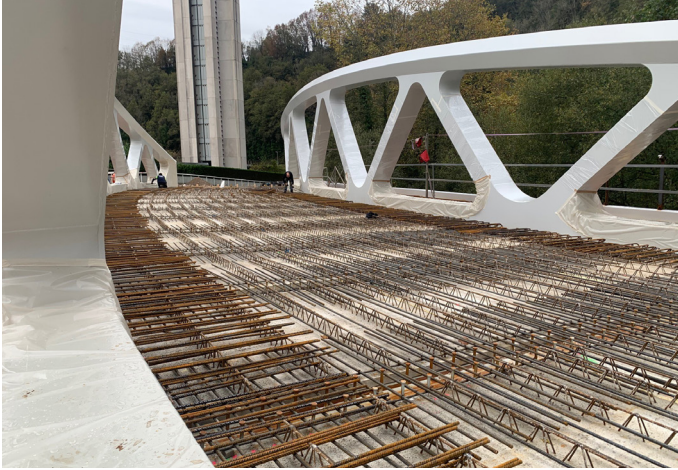
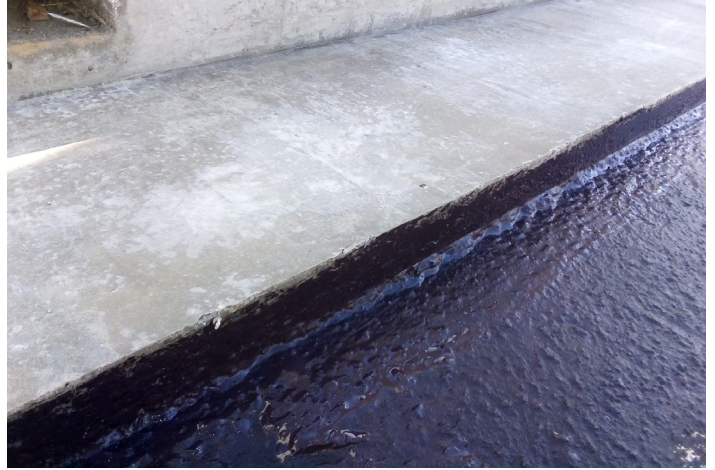
MasterSeal M 452: Impermeabilización nuevo puente Orona

Se optó por una membrana impermeable de epoxi bitumen, MasterSeal M 452. Membrana clasificada por la EN 1504-2 como revestimiento de impermeabilización del hormigón. Consumo total de aproximadamente 0,75 kg/m<sup>2</sup> repartidos en 3 capas la primera a modo de imprimación y diluida en agua al 25%.

Finalmente se procede a un espolvoreo de árido silicio seco a saturación en la capa final, para recibir el asfalto en caliente.
