Reparación y Protección del hormigón frente al ambiente marino
Edificio Lonja Tarifa

Tarifa (Cádiz)

Rehabilitación Lonja de Tarifa

Rehabilitación y protección integral ambiente marino

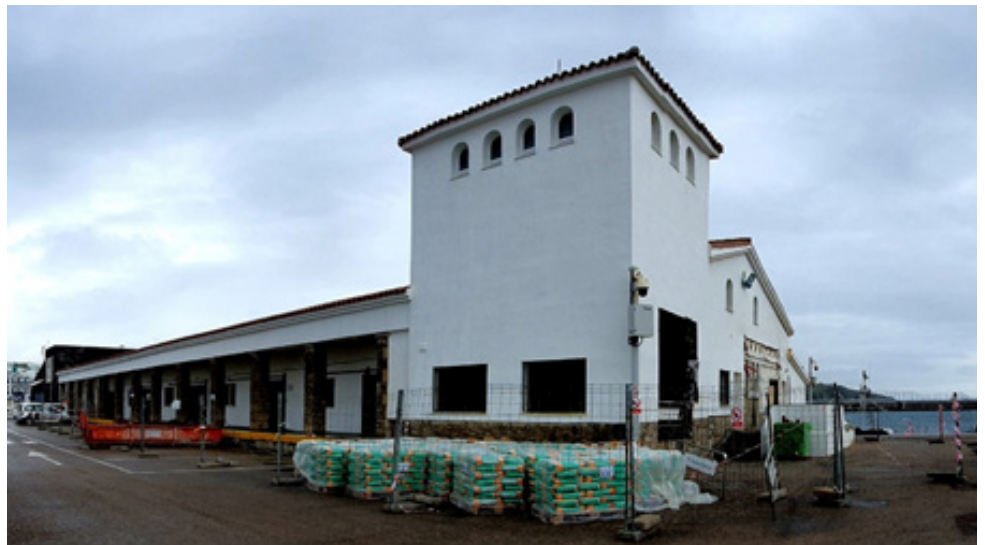
Vista general exterior Edificio Lonja Tarifa

La solución planteada pasa por la reparación estructural de las zonas afectadas de forma puntual, con pasivador cementoso MasterEmaco P 5000 AP y con mortero de reparación sulforresistente MasterEmaco S 488. Como protección integral se aplica el inhibidor de corrosión migratorio MasterProtect 8000 CI y el revestimiento anticarbonatación MasterProtect 325 EL.

En el caso que nos compete la solución se basó en una actuación integral, con reparación, y una protección de altas prestaciones combinada, basada en la aplicación de un inhibidor de corrosión en base silano MasterProtect 8000 CI, el único con una efectividad probada a más de 14 años, y una vida útil estimada a más de 24 años, y posterior aplicación de pintura anticarbonatación MasterProtect 325 EL.

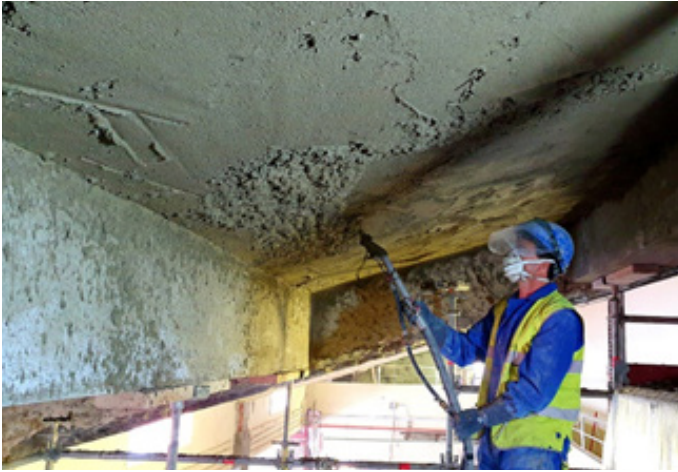
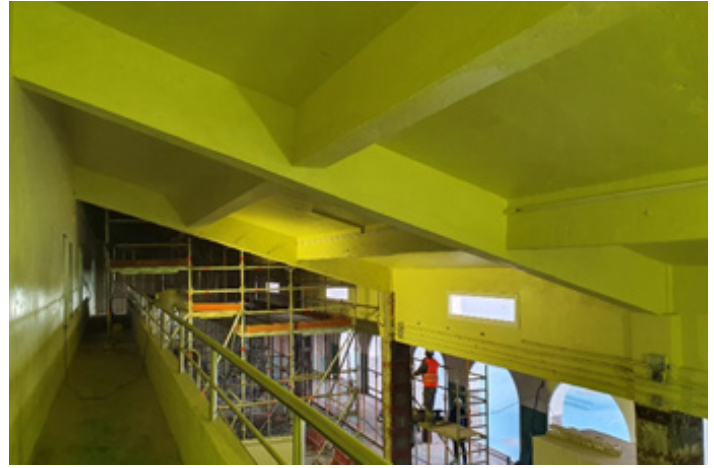
Una vez se repara, se protege con inhibidor de corrosión migratorio base silano y se da un acabado con pintura anticarbonatación.
