Aeropuerto de Jerez de la Frontera,
reparación de losas de hormigón en
la plataforma de estacionamiento

Aeropuerto de Jerez de la Frontera

Reparación losas de hormigón MasterEmaco T 1400 FR

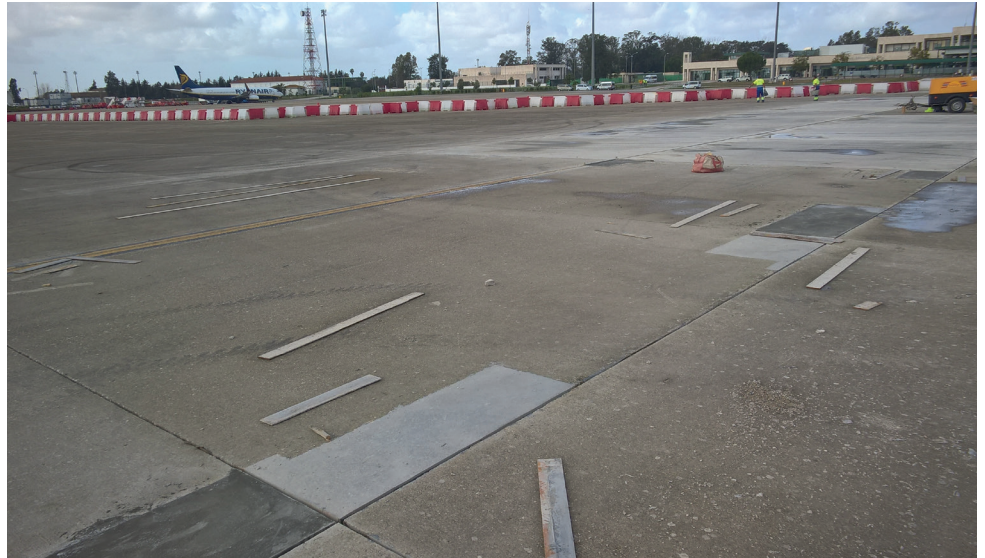
Reparación del hormigón de la plataforma de estacionamiento del aeropuerto de Jerez de la Frontera

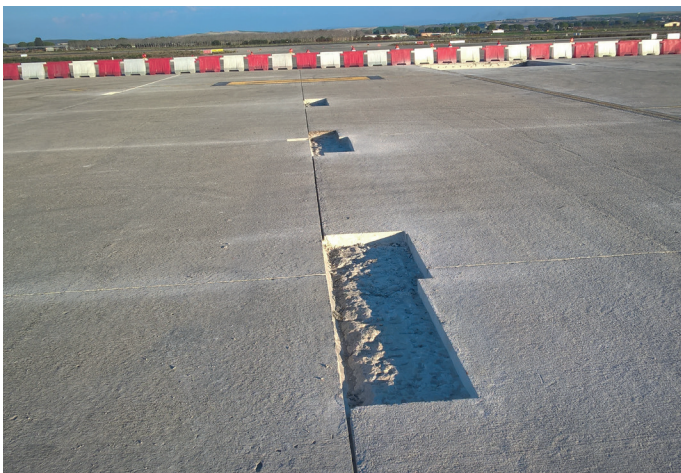
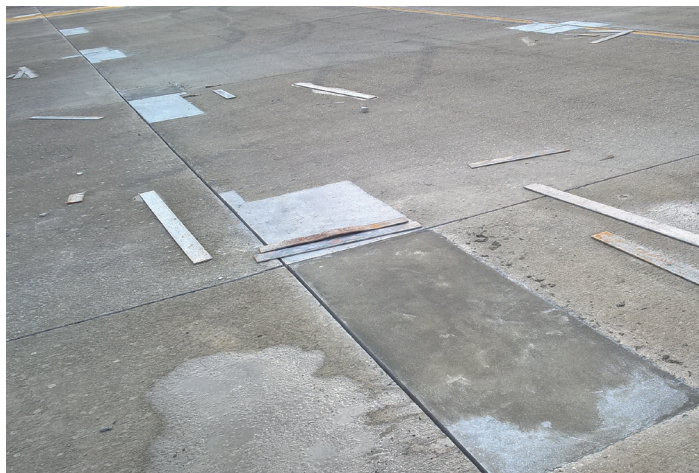
Detalles de las distintas fases de la reparación de las losas

La mayoría de las zonas a reparar estaban junto a las juntas de las losas. Como primer paso se realizó un cajeadado, saneado y preparación del soporte de la zona a reparar para directamente pasar a continuación a rellenar con el mortero de consistencia fluida.
