Rehabilitación y refuerzo exterior
depósito de agua potable

Depósito de agua potable

Rehabilitación, protección y refuerzo exterior

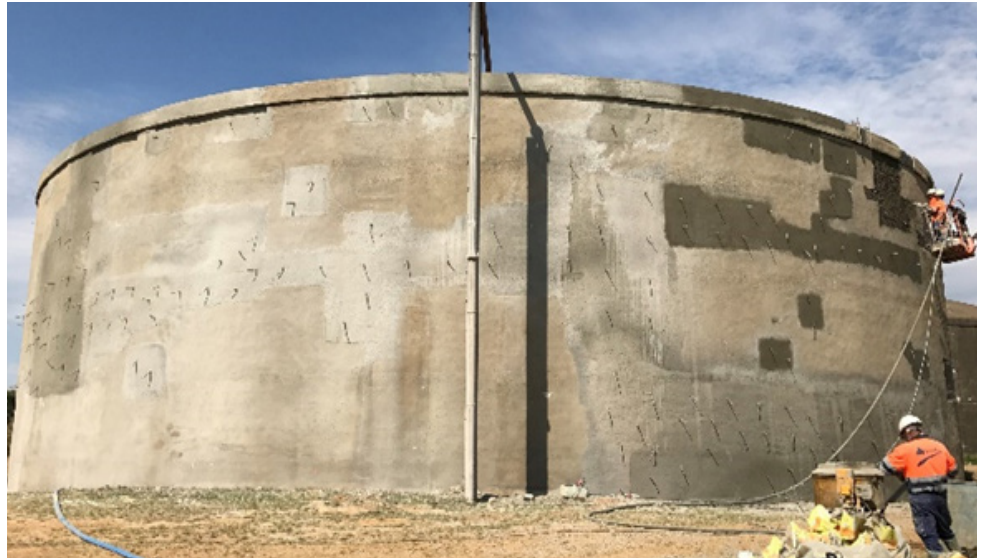
Rehabilitación exterior: reparación, inyección, refuerzo con postesado, y protección con inhibidor y realcalinizador

La solución planteada pasa por la reparación estructural de las zonas afectadas de forma puntual, con mortero de reparación sulforresistente de módulo medio MasterEmaco S 5300 (alta compatibilidad con el hormigón de resistencias medias).

Se realizan inyecciones de oquedades con lechada fluida estructural MasterFlow 910. El refuerzo se realiza con cables de postesado de acero revestido, y como protección integral se aplica el inhibidor de corrosión migratorio MasterProtect 8000 CI y el revestimiento realcalinizador del hormigón MasterProtect 126 Grey.

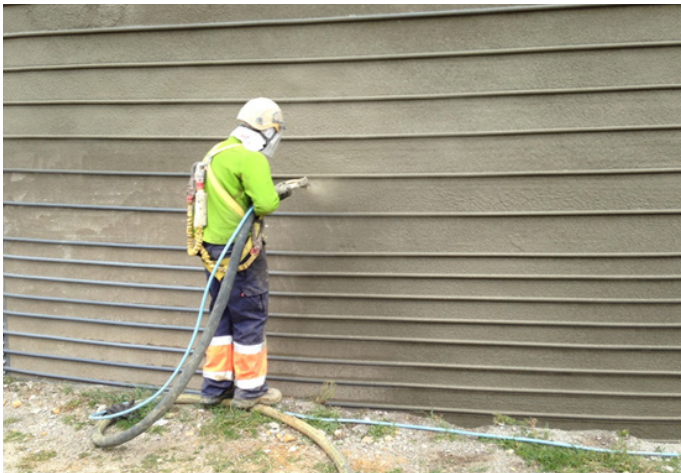
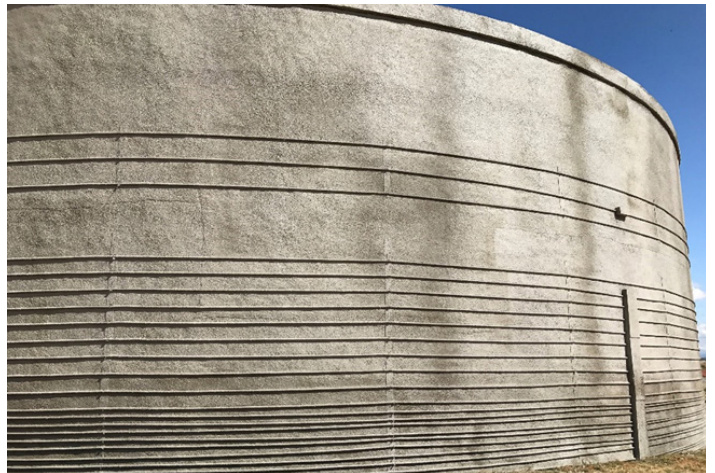
Una vez se repara e inyectan las oquedades, se refuerza mediante postesado, y se protege con inhibidor de corrosión con acabado mediante realcalinizador del hormigón

En el caso que nos compete la solución se basó en una actuación integral, con reparación, inyección, refuerzo, y una protección de altas prestaciones combinada, basada en la aplicación de un inhibidor de corrosión en base silano MasterProtect 8000 CI, el único con una efectividad probada a más de 14 años, y una vida útil estimada a más de 24 años, y posterior aplicación del realcalinizador MasterProtect 126 Grey.

Este revestimiento en capa fina permite la realcalinización del hormigón, devolviéndolo a condición pasiva, reduciendo el frente de carbonatación a una quinta parte, y protegiendo además de la entrada de agua y de cloruros. 3 mm de MasterProtect 126 Grey equivalen a una protección frente a la carbonatación de 28,2 cm de un hormigón patrón. Conseguimos por tanto una altísima protección con muy bajo recubrimiento.
