Reparación y adecuación de paramentos E.T.A.P. Retamares

Madrid

Marzo 2019

## Reparación Depósito arteria ramal Retamares MasterEmaco S488, MasterSeal 531

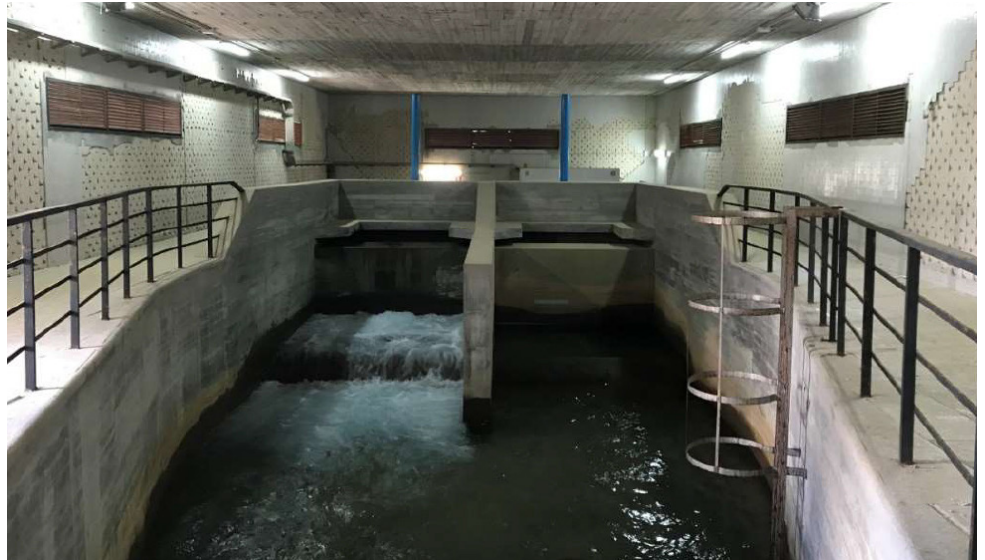
Vista interior del depósito

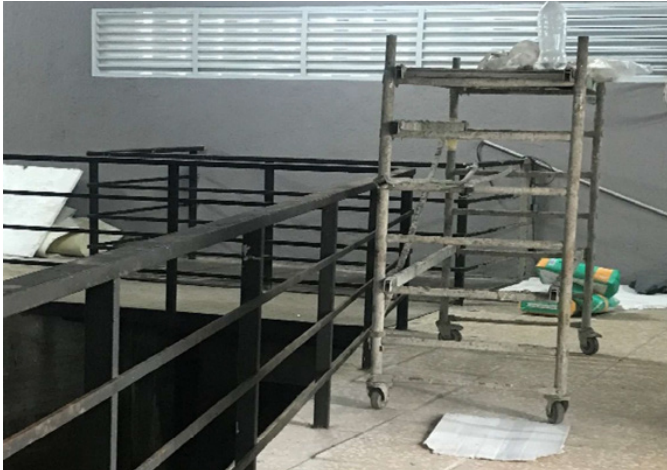
Reparación estructural e impermeabilización acabada recién pintada

- Reparación y consolidación de huecos mediante mortero de reparación estructural MasterEmaco S 488 según UNE 1504-3.
- Protección e impermeabilización frente a ambientes húmedos y con ataque químico con mortero impermeabilizante de enlucido MasterSeal 531 gris (UNE 1504-2)

La combinación de estos dos materiales, permite una intervención de adecuación estructural con un acabado protector en ambientes exigentes. Además su acabado fino, permite quedar visto o ser recubierto posteriormente con pintura.

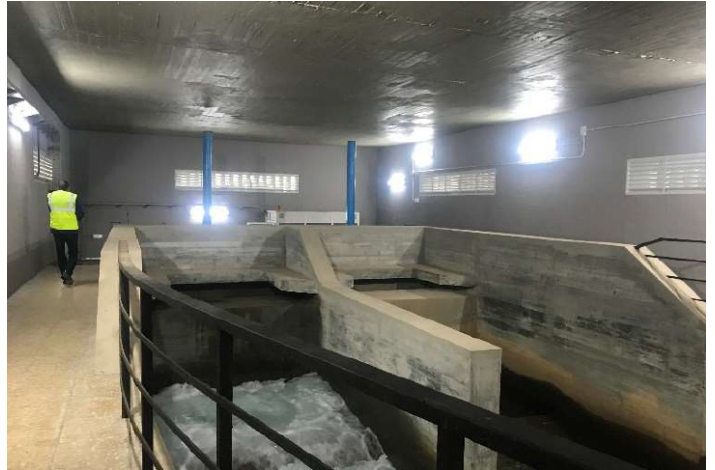
Acabado final de la zona de acceso
