Reparación estructural IPFPMP

Arrecife (Lanzarote)

Reparación estructural Instituto de Pesca Arrecife

MasterEmaco S 5300, MasterProtect 8000 CI

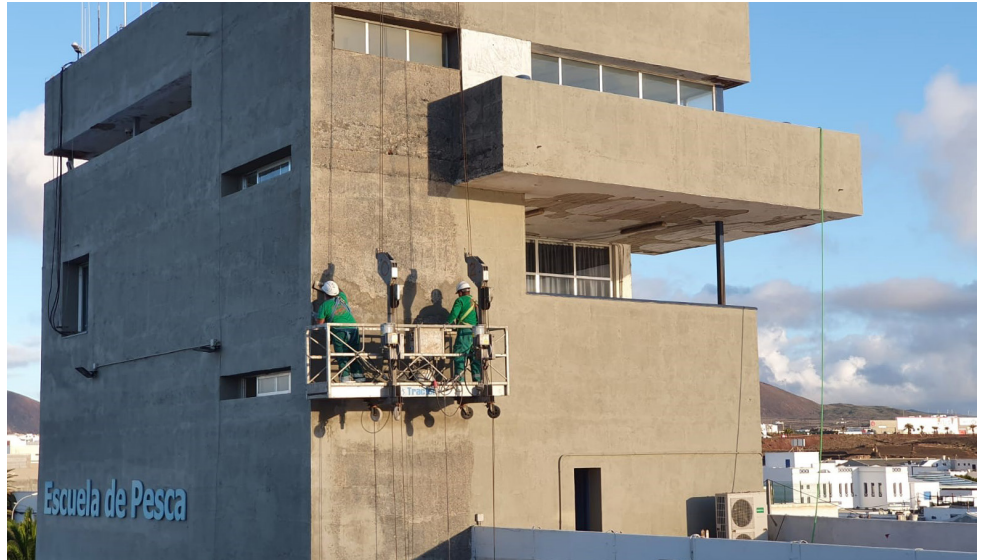
Vista de las fachadas del edificio intervenidas

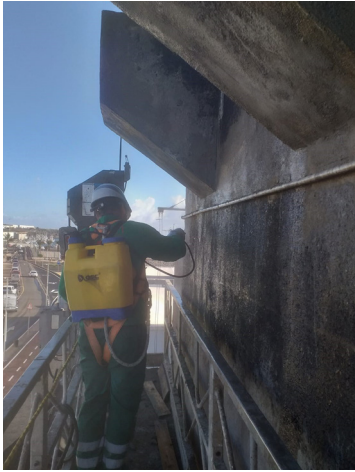
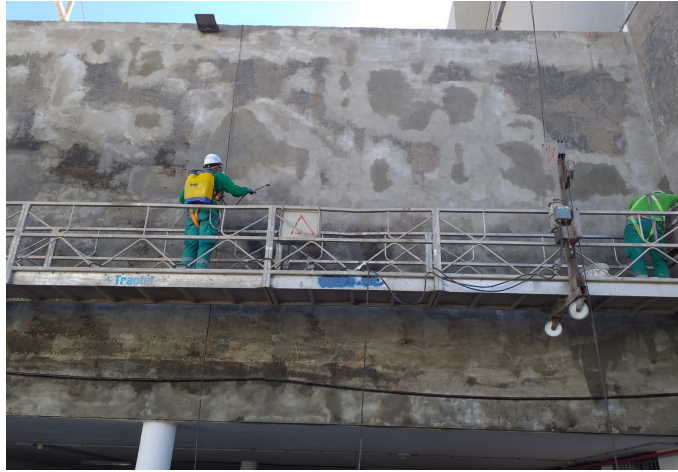
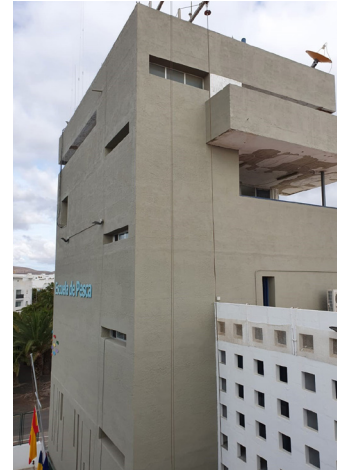
Reparación estructural, aplicación del inhibidor MasterProtect 8000 CI y acabado con MasterSeal 325 E

La solución incluía la retirada completa de las capas de acabado de la envolvente hasta descubrir el hormigón, incluyendo el logotipo. Esto se realizó mediante agua a presión entre 350 y 500 bar y picado con martillos eléctricos de baja vibración de las zonas fisuradas o desprendidas. Tras ello, se realizó un chorreado con árido de cuarzo 0.8 - 1.5 mm del armado a la vista.

Pasivado y reconstrucción estructural con los materiales:

- **MasterEmaco P 5000 AP:** Puente de unión y pasivador de armado en base cementosa con inhibidores de corrosión incorporados.
- **MasterEmaco S 5300:** Mortero de reparación estructural aligerado, con fibras de polipropileno incorporadas y módulo elástico medio.

En la segunda etapa de la reparación se realizó un tratamiento de inhibición de la corrosión integral de toda la fachada para eliminar ánodos incipientes, y una protección mediante pintura anticarbonatación como acabado, para devolverle la estética.

- **MasterProtect 8000 CI:** Inhibidor de corrosión migratorio con DIT plus que acredita su efectividad durante más de 10 años.
- **MasterProtect 325 EL:** Pintura coloreada de anticarbonatación, elástica y duradera.
