Reparación y protección pilas del Viaducto de Somonte

Viaducto de Somonte

Reparación y protección de pilas: MasterProtect 8500 CI

Reparación y protección integral de las pilas del viaducto de Somonte en Gijón (Asturias)

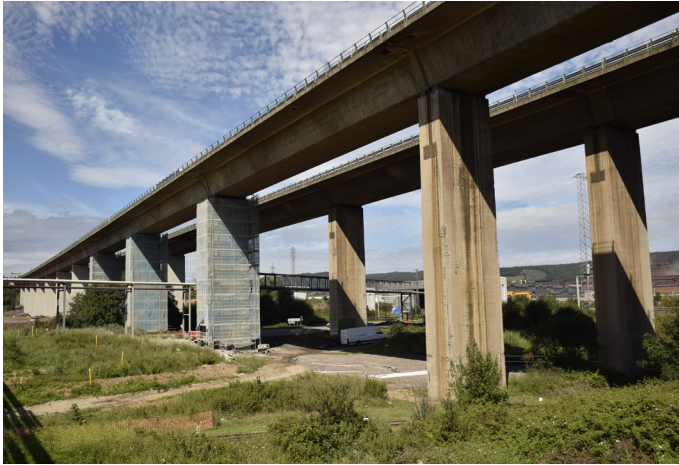
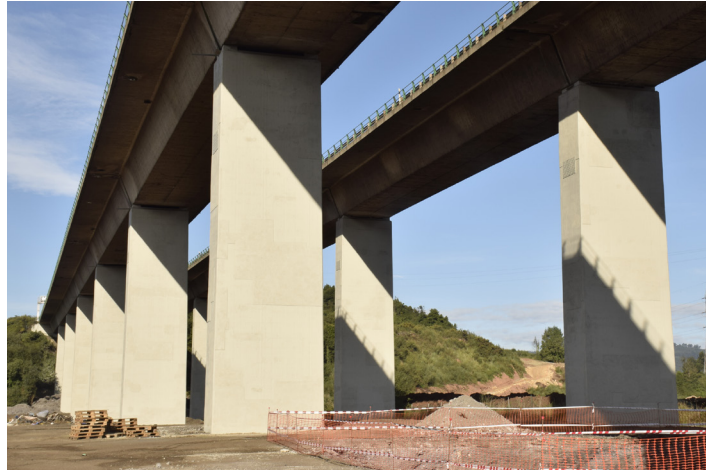
Hidrodemolición, pasivación de armaduras, mortero de reparación estructural, inhibidores de corrosión base silano y acabado con pintura anticarbonatación

El primer paso fue la reparación integral de todo el hormigón deteriorado. Para ello se realizó una preparación de la superficie mediante hidrodemolición a alta presión. Posteriormente se pasivaron las armaduras con un protector MasterEmaco P 5000 AP, y seguidamente se reparó toda la superficie afectada con mortero de reparación estructural tipo R4, MasterEmaco S 488. Este mortero está formulado con cemento SR (sulforresistente) lo que le confiere una elevada capacidad de protección en ambientes agresivos.

A modo de protección en todas aquellas zonas donde la corrosión todavía no había provocado lesiones en el hormigón, se aplicó en toda la superficie el inhibidor de corrosión migratorio en base silano MasterProtect 8000 CI.

Finalmente, y a modo decorativo se aplica un revestimiento anticarbonatación elástico MasterProtect 325 EL. Coincidiendo con el lanzamiento del producto, esta solución se complementa con la aplicación de 2.000 l de un nuevo inhibidor mejorado MasterProtect 8500 CI, convirtiéndose esta en una de las mayores referencias de estructura tratadas con inhibidor en base silano en España.
